PLAN DE MANEJO Y CONSERVACIÓN DEL PARQUE ARQUEOLÓGICO RINCÓN CHICO

Paisaje Arqueológico y Lugar Sagrado

3.8. Propuesta de trabajo para la mitigación de los deterioros y monitoreo a futuro.	179
4. COMPONENTE JURÍDICO-ADMINISTRATIVO	182
4.1. Marco legal de referencia: nacional, provincial y municipal.	183

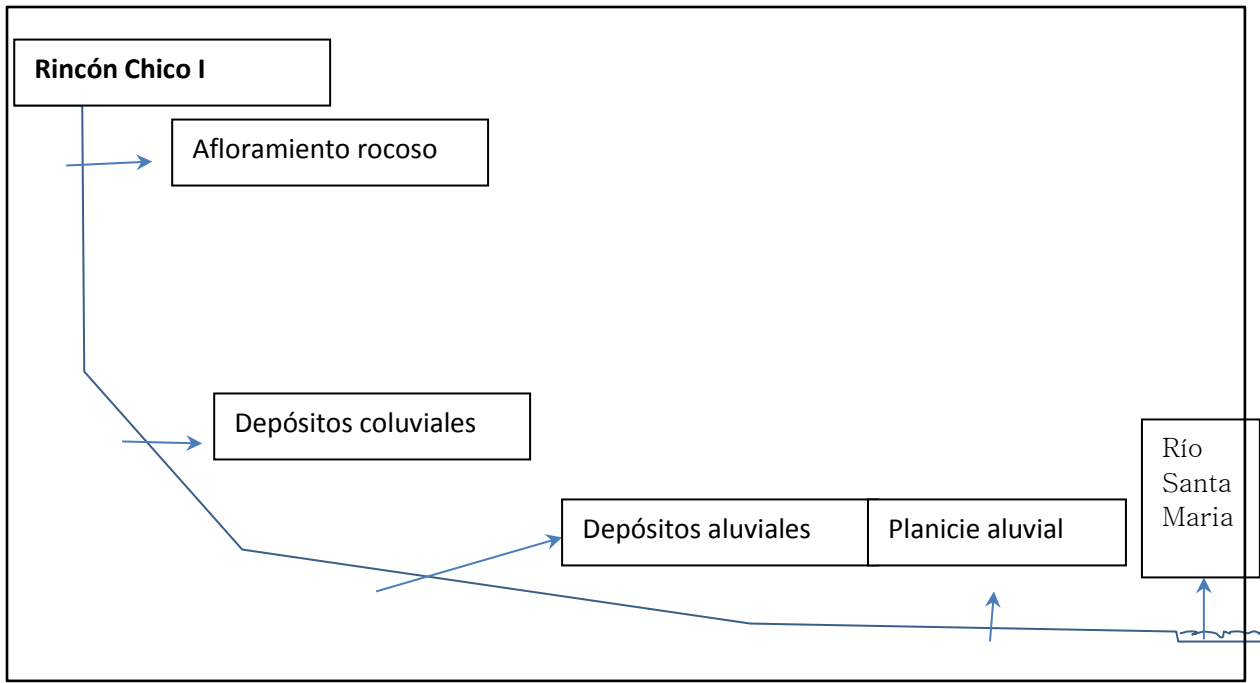
Perfil esquemático del piedemonte de la Sierra de Quilmes en el sector de Rincón Chico I

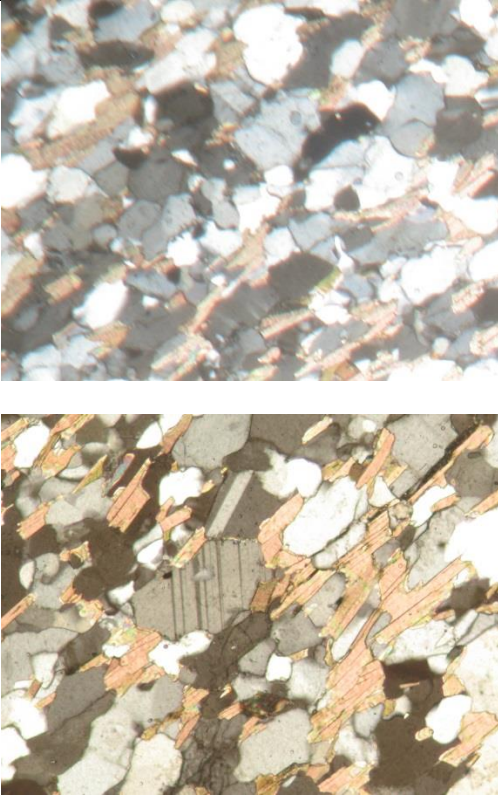
Muestra	Descripción mineralógica	Fotos del corte petrográfico
N° 1	<p>Esquisto micáceo, clivaje pizarreño, biotita, cuarzo, plagioclasa, biotita orientada, textura lipidoblastica granoblástica.</p> <p>Plagioclasas: con maclas folisintéticas.</p> <p>Biotita: amarillo parduzco a verde/ocre/pardo (25 %)</p>

Por ello, se procedió a realizar cortes petrográficos en tres piezas recolectadas de los cauces en el sector VIII y una de un muro del recinto 270 (estructura ubicada en el sector VI, en la parte superior del arroyo de los mortaritos) que presentaba los deterioros descritos más arriba, con el objetivo de conocer la composición mineralógica, bajo la hipótesis de que las lajas utilizadas son de diferente calidad, y que han sido diferencialmente utilizadas según la importancia relativa del edificio a construir.

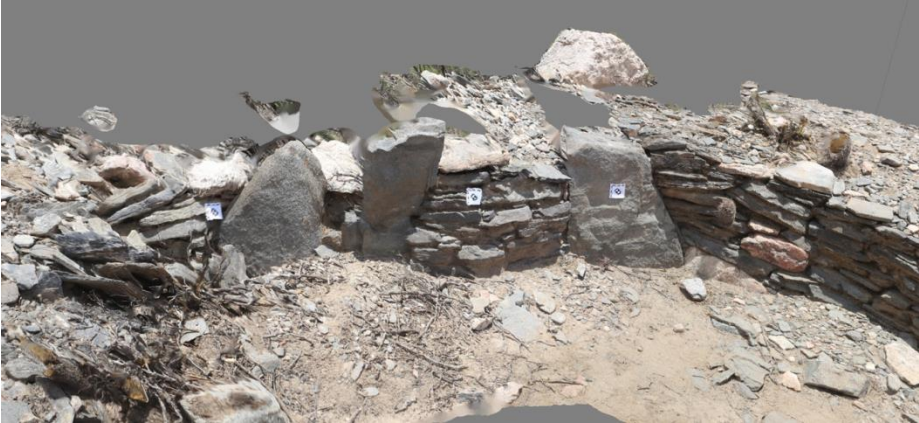
<p>Puntos de control (markers)</p> <p>Recinto 135 ESCALADO</p> <p>(Cirou Acevedo 2019)</p>

Para el registro de los deterioros tanto extrínsecos como intrínsecos y los mapeos sobre las plantas y vistas de cada estructura, con los relevamientos fotogramétricos digitales la posibilidad de obtener información detallada, a menor costo y veloz es mucho mayor que con los registros manuales, en este caso la metodología es complementaria:

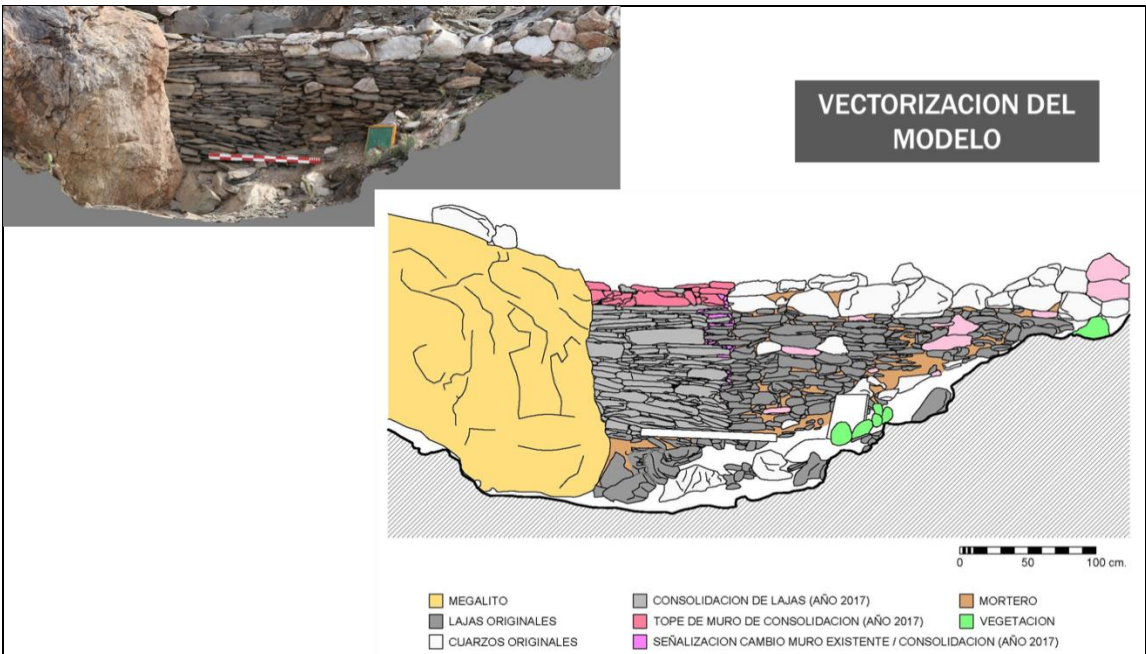
(Arq. Cirou Acevedo 2019)

La Sectorización y digitalización de las vistas y perspectivas que posibilita el ortomosaico 3d permite generar un mapeo de deterioros intrínsecos sobre los materiales constructivos (mampuestos, rellenos y morteros) y generar un modelo de monitoreo según el diagnóstico alcanzado.

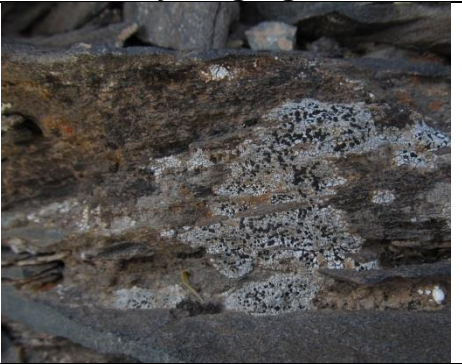
Fracturas y disgregación	Perdida de mortero y colapso

BIODETERIORO mortero	BIODETERIORO mampuesto

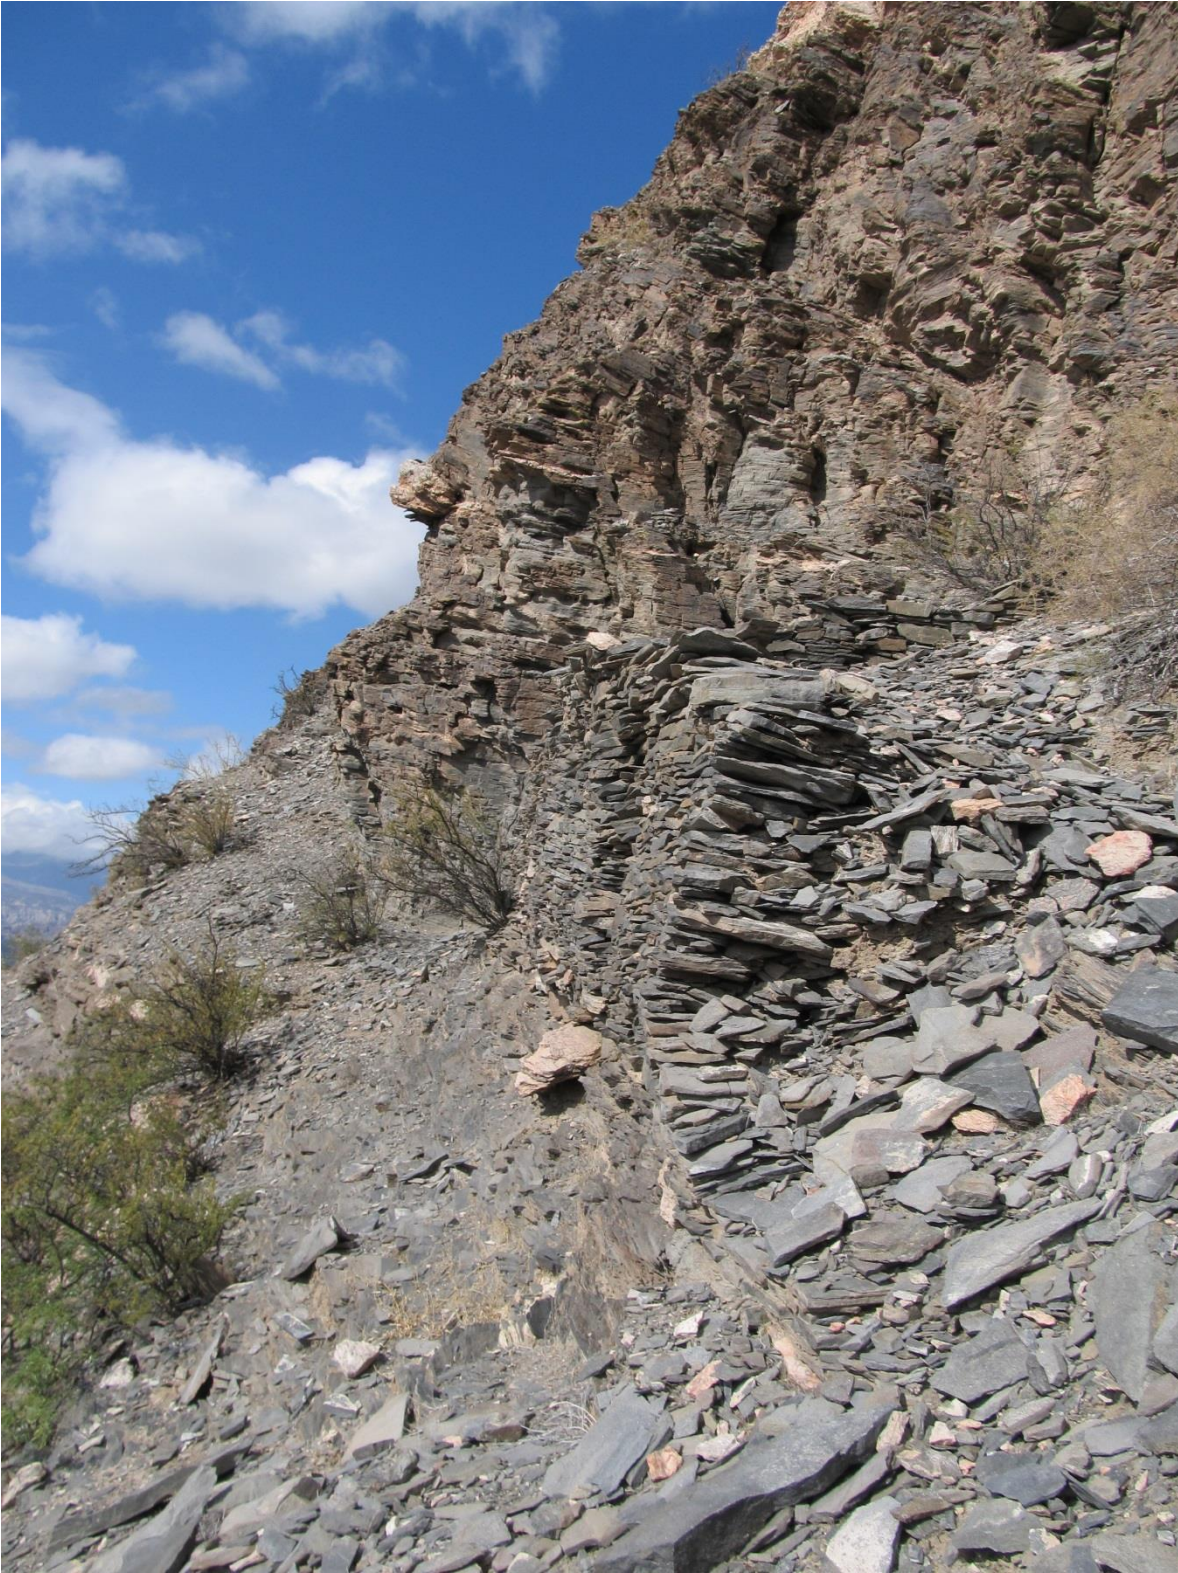
Muros en peligro inminente, Quebrada del Puma.

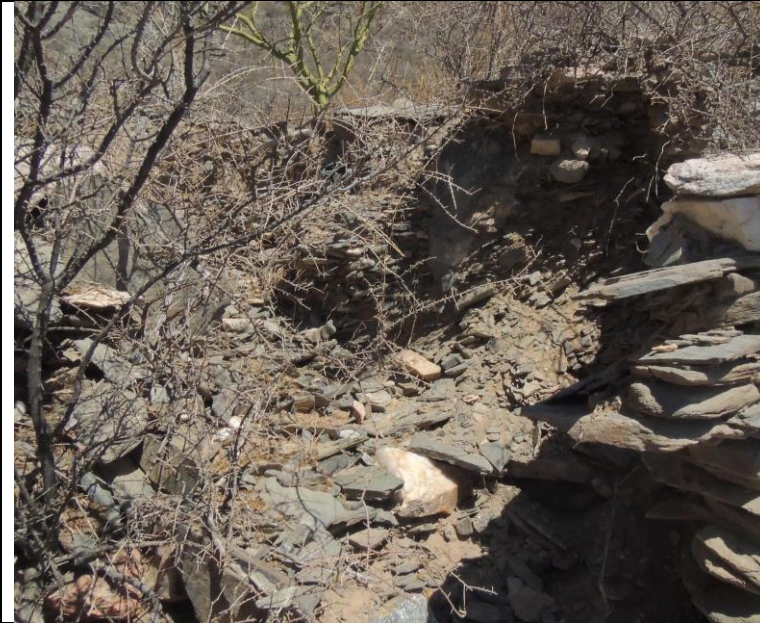
Muro plaza 111 antes de la intervención

Tope de muro antes
